Karte erstellt am: 2015-09-24

Messwert Dauermonitoring September 2015

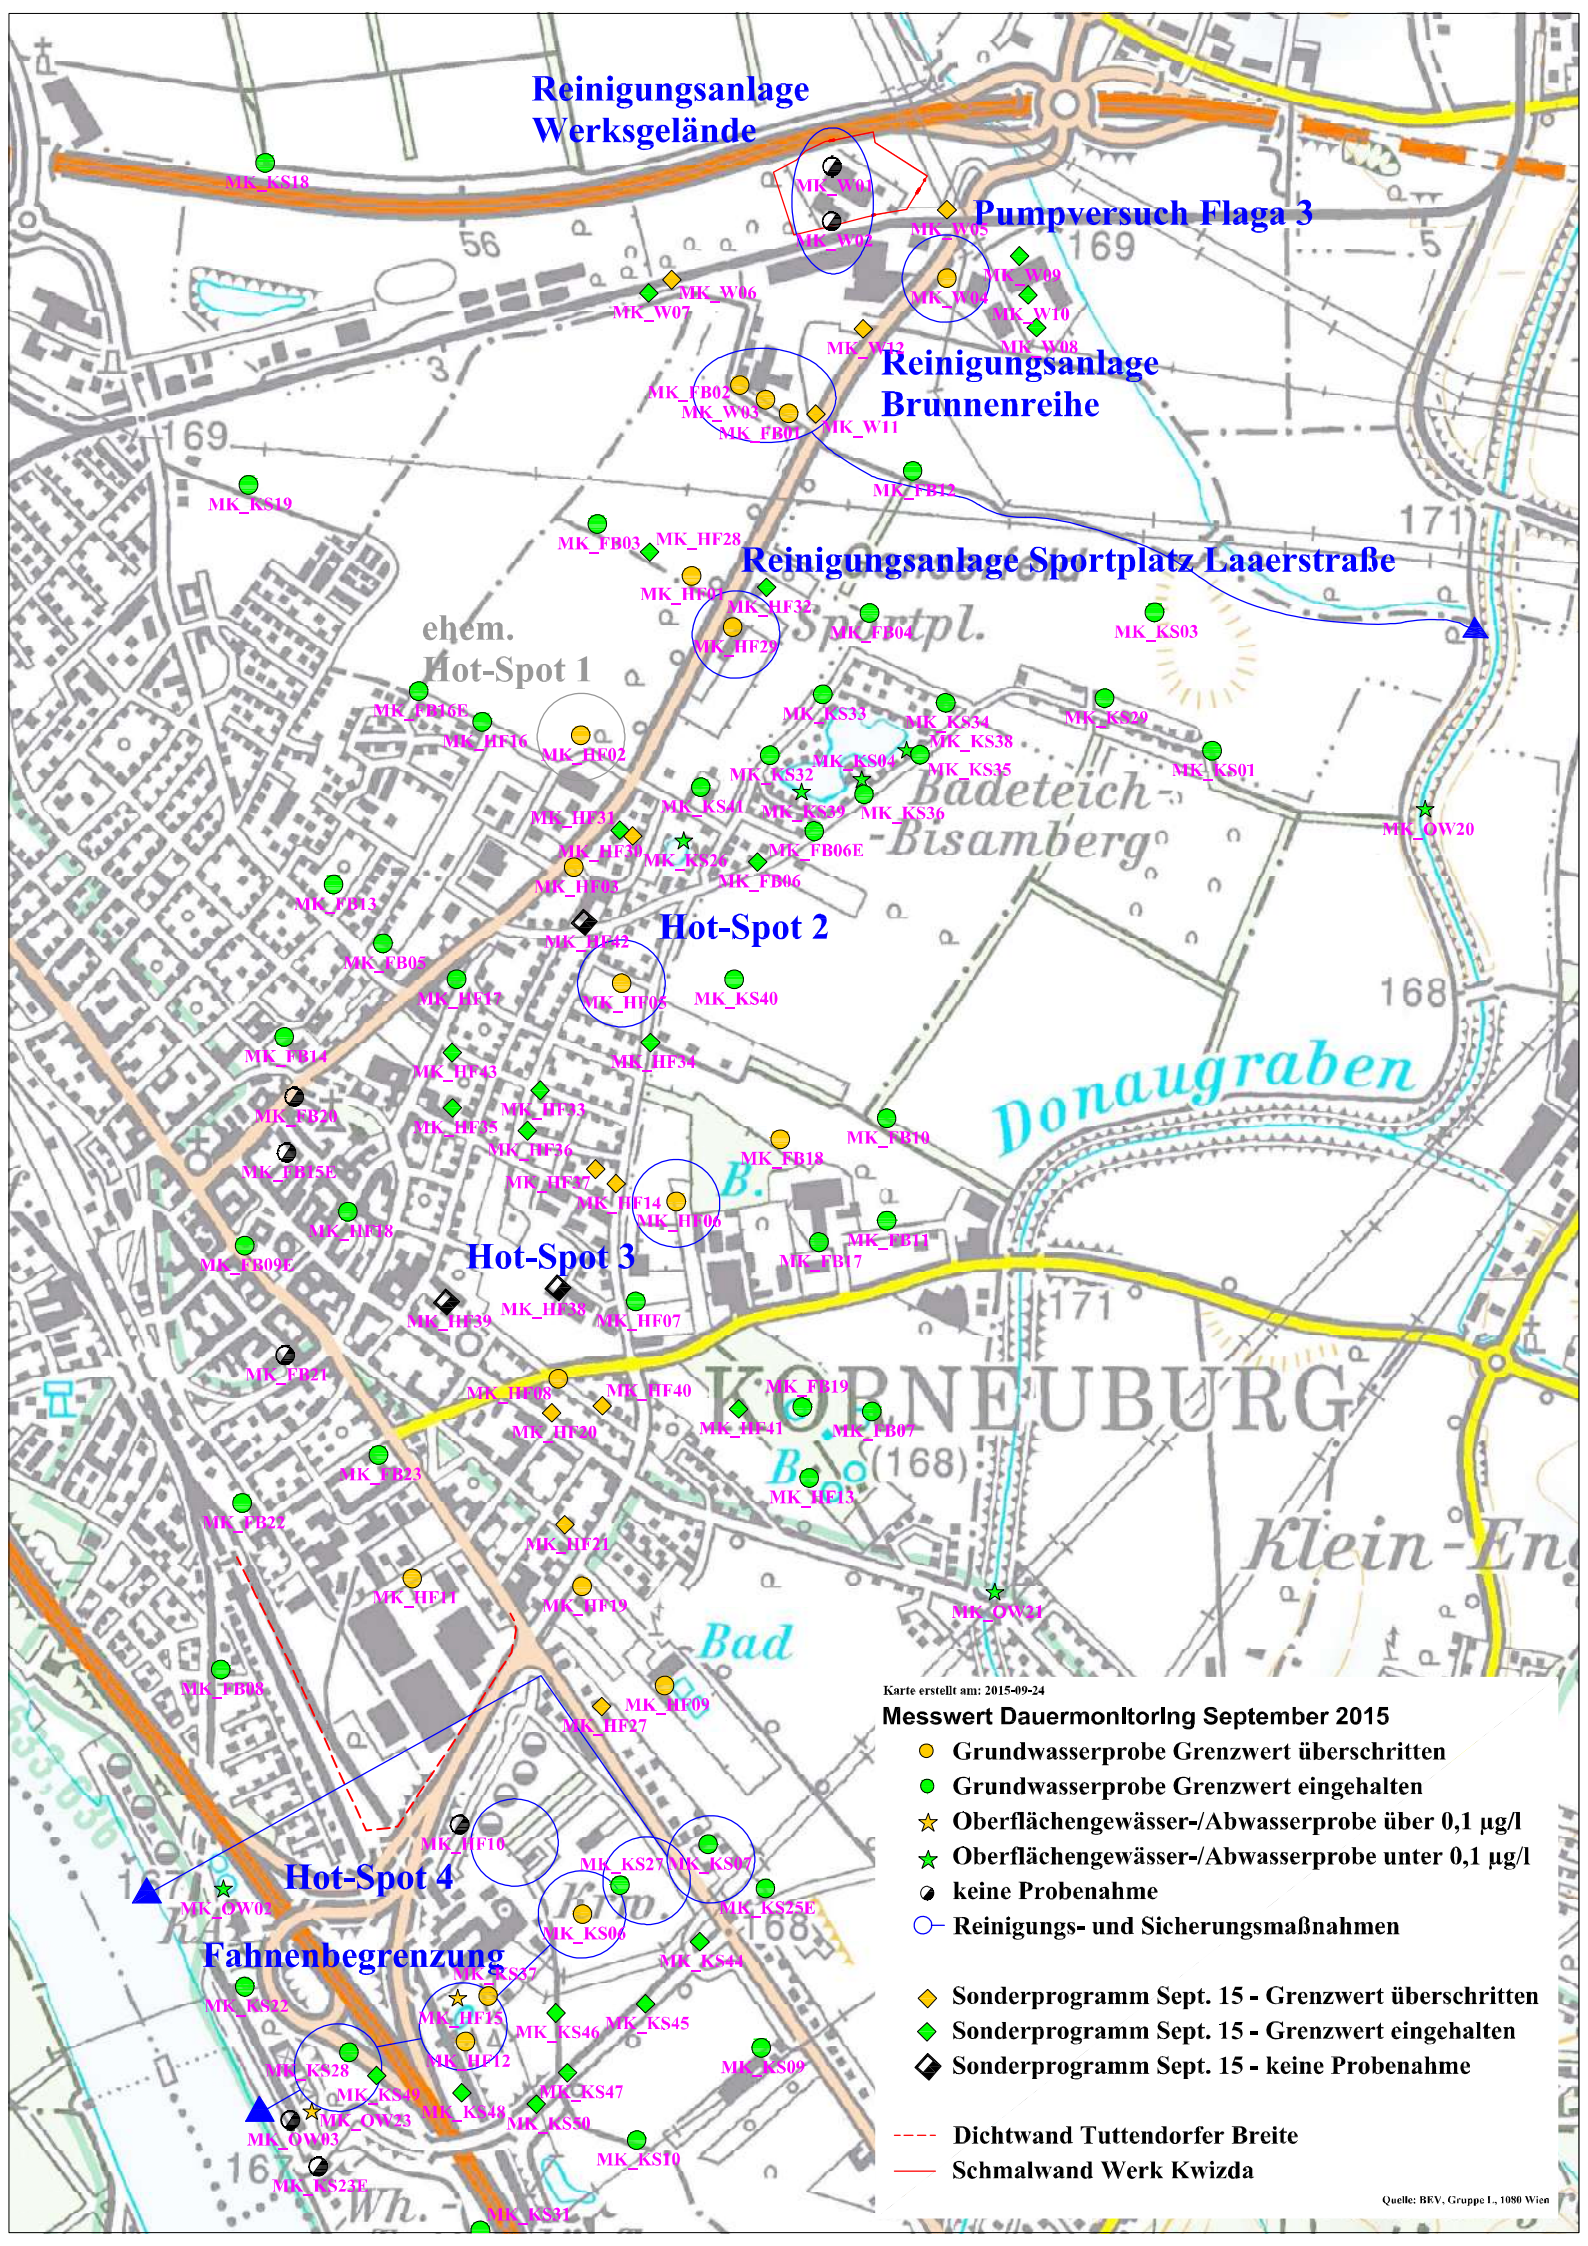
Reinigungsanlage
Werksgelände

Reinigungsanlage
Brunnenreihe

Reinigungsanlage Sportplatz Lauerstraße

Fahnenbegrenzung
