Karte erstellt am: 2017-10-17

Messwert Dauermonitoring September 2017

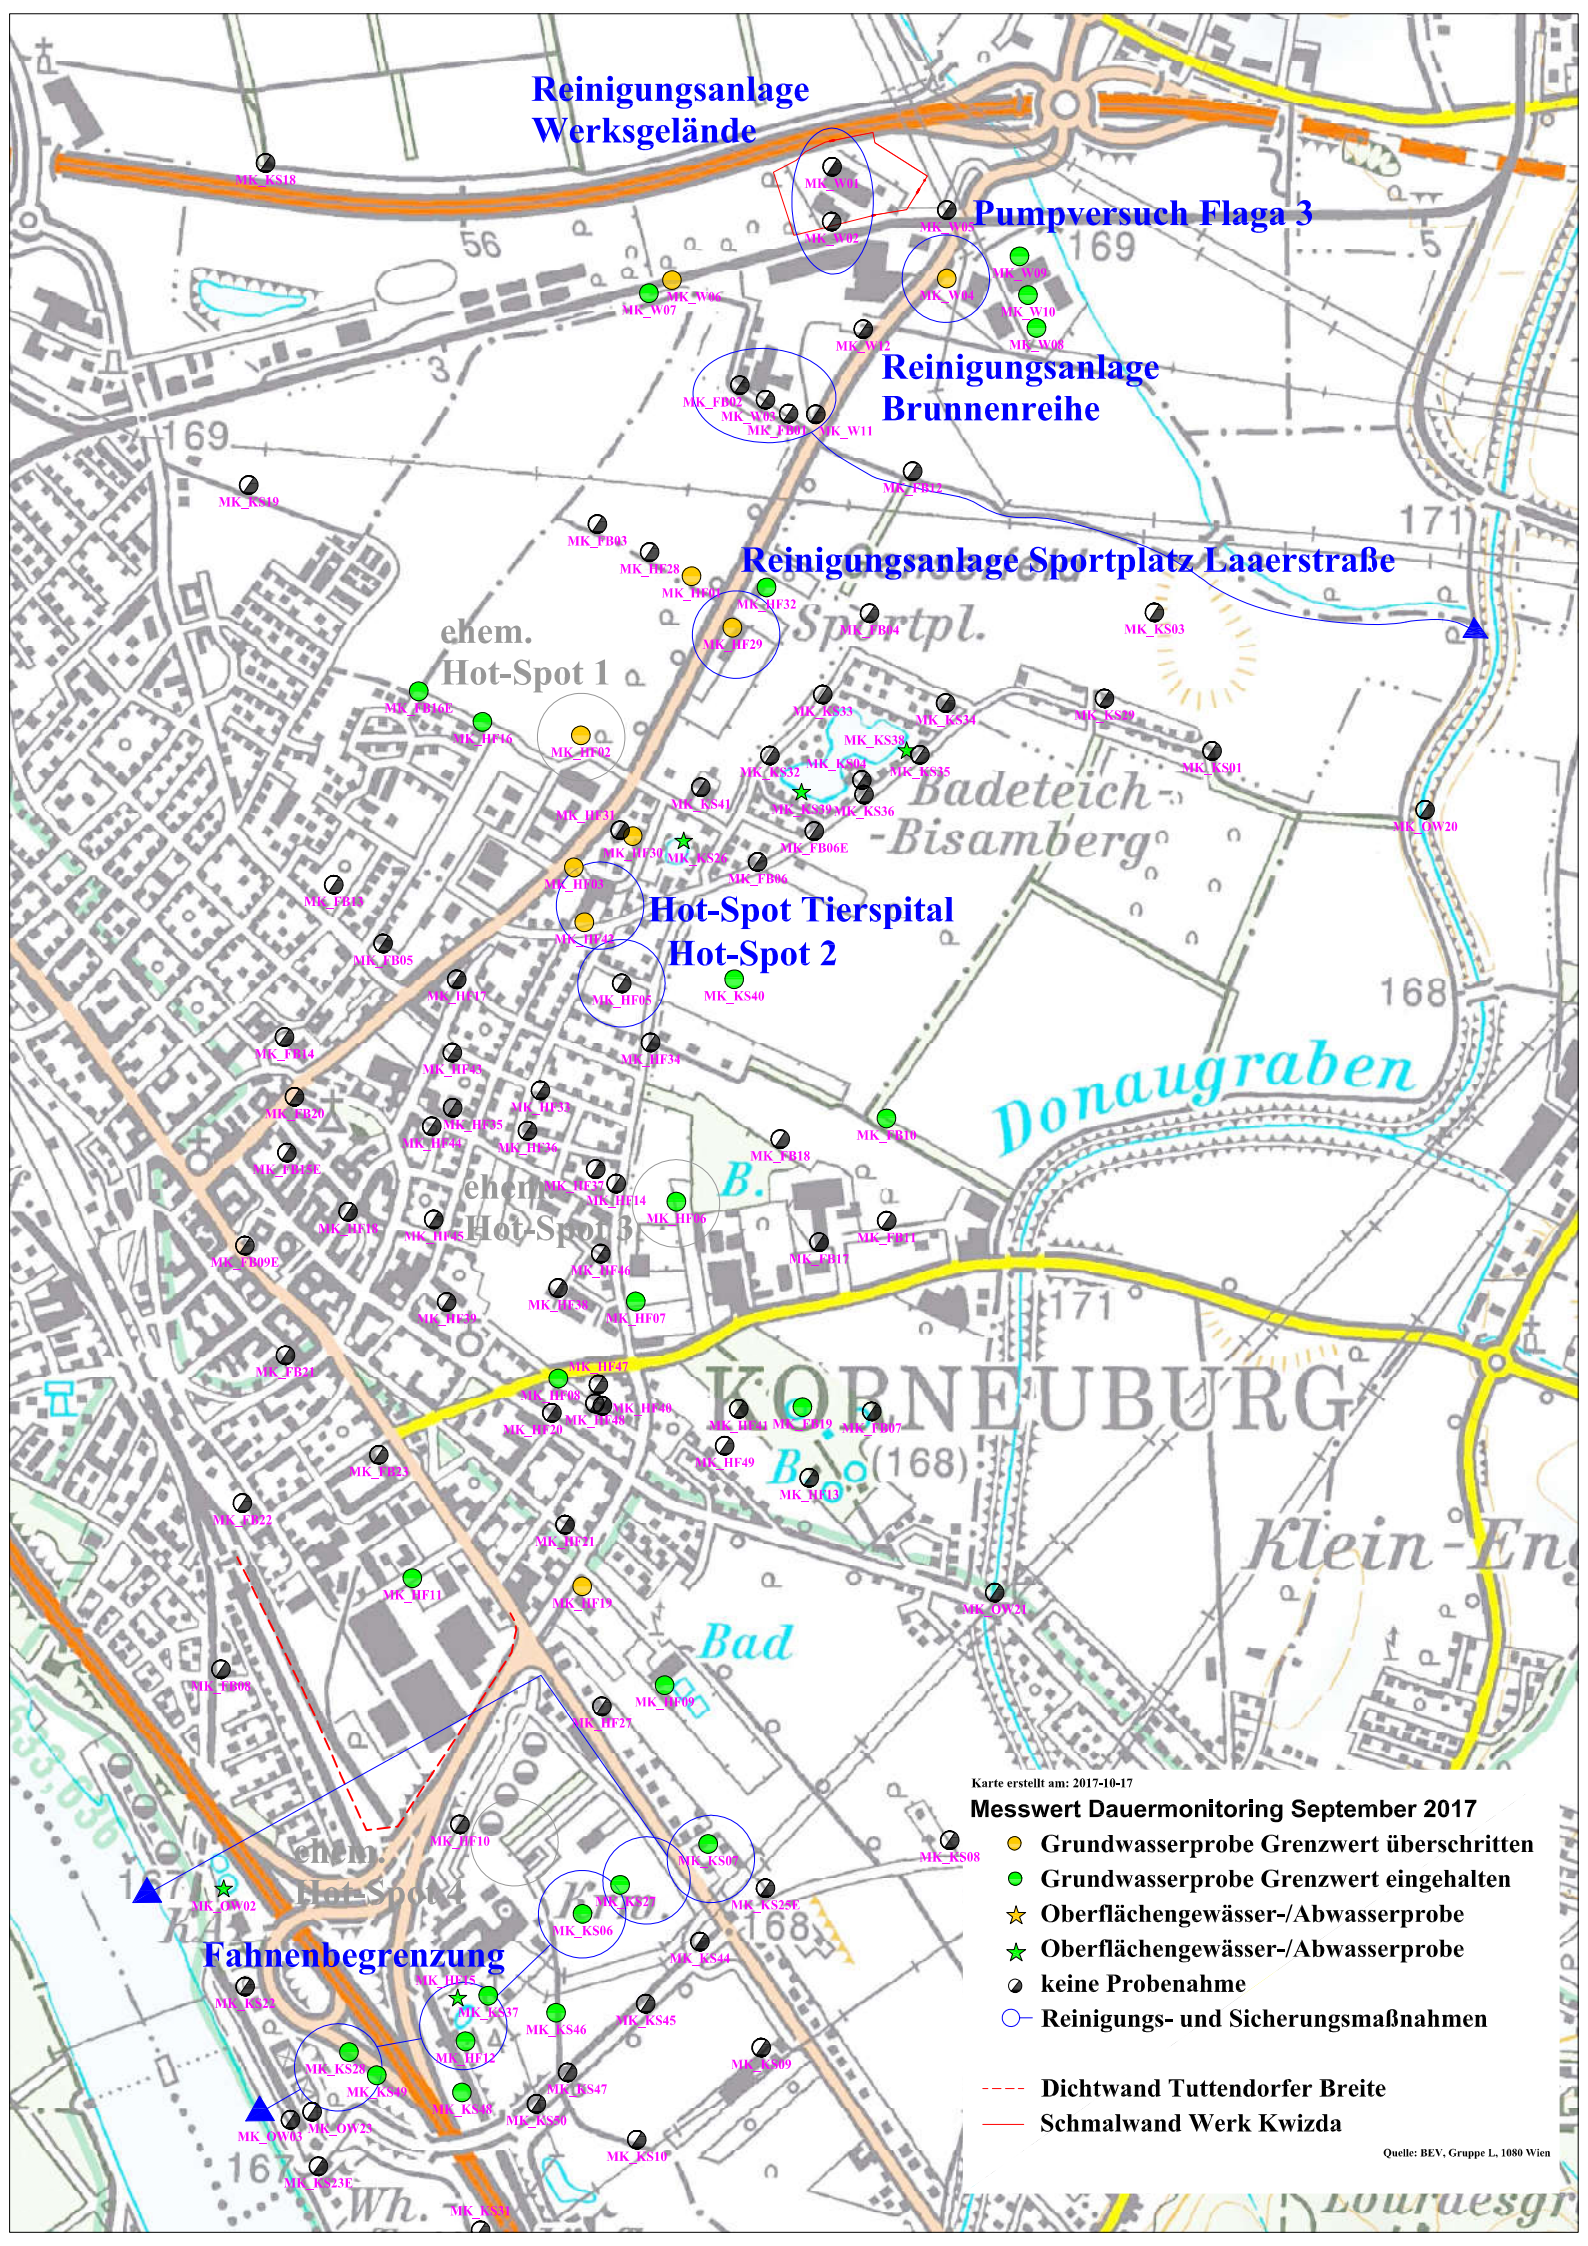
Reinigungsanlage
Werksgelände

Reinigungsanlage
Brunnenreihe

Reinigungsanlage Sportplatz Laaerstraße

- Grundwasserprobe Grenzwert überschritten
 - Grundwasserprobe Grenzwert eingehalten
 - ★ Oberflächengewässer-/Abwasserprobe
 - ★ Oberflächengewässer-/Abwasserprobe
 - keine Probenahme
 - Reinigungs- und Sicherungsmaßnahmen
-
- Dichtwand Tuttendorfer Breite
 - Schmalwand Werk Kwizda
