Karte erstellt am: 2018-02-06

**Messwert Dauermonitoring Dezember 2017**

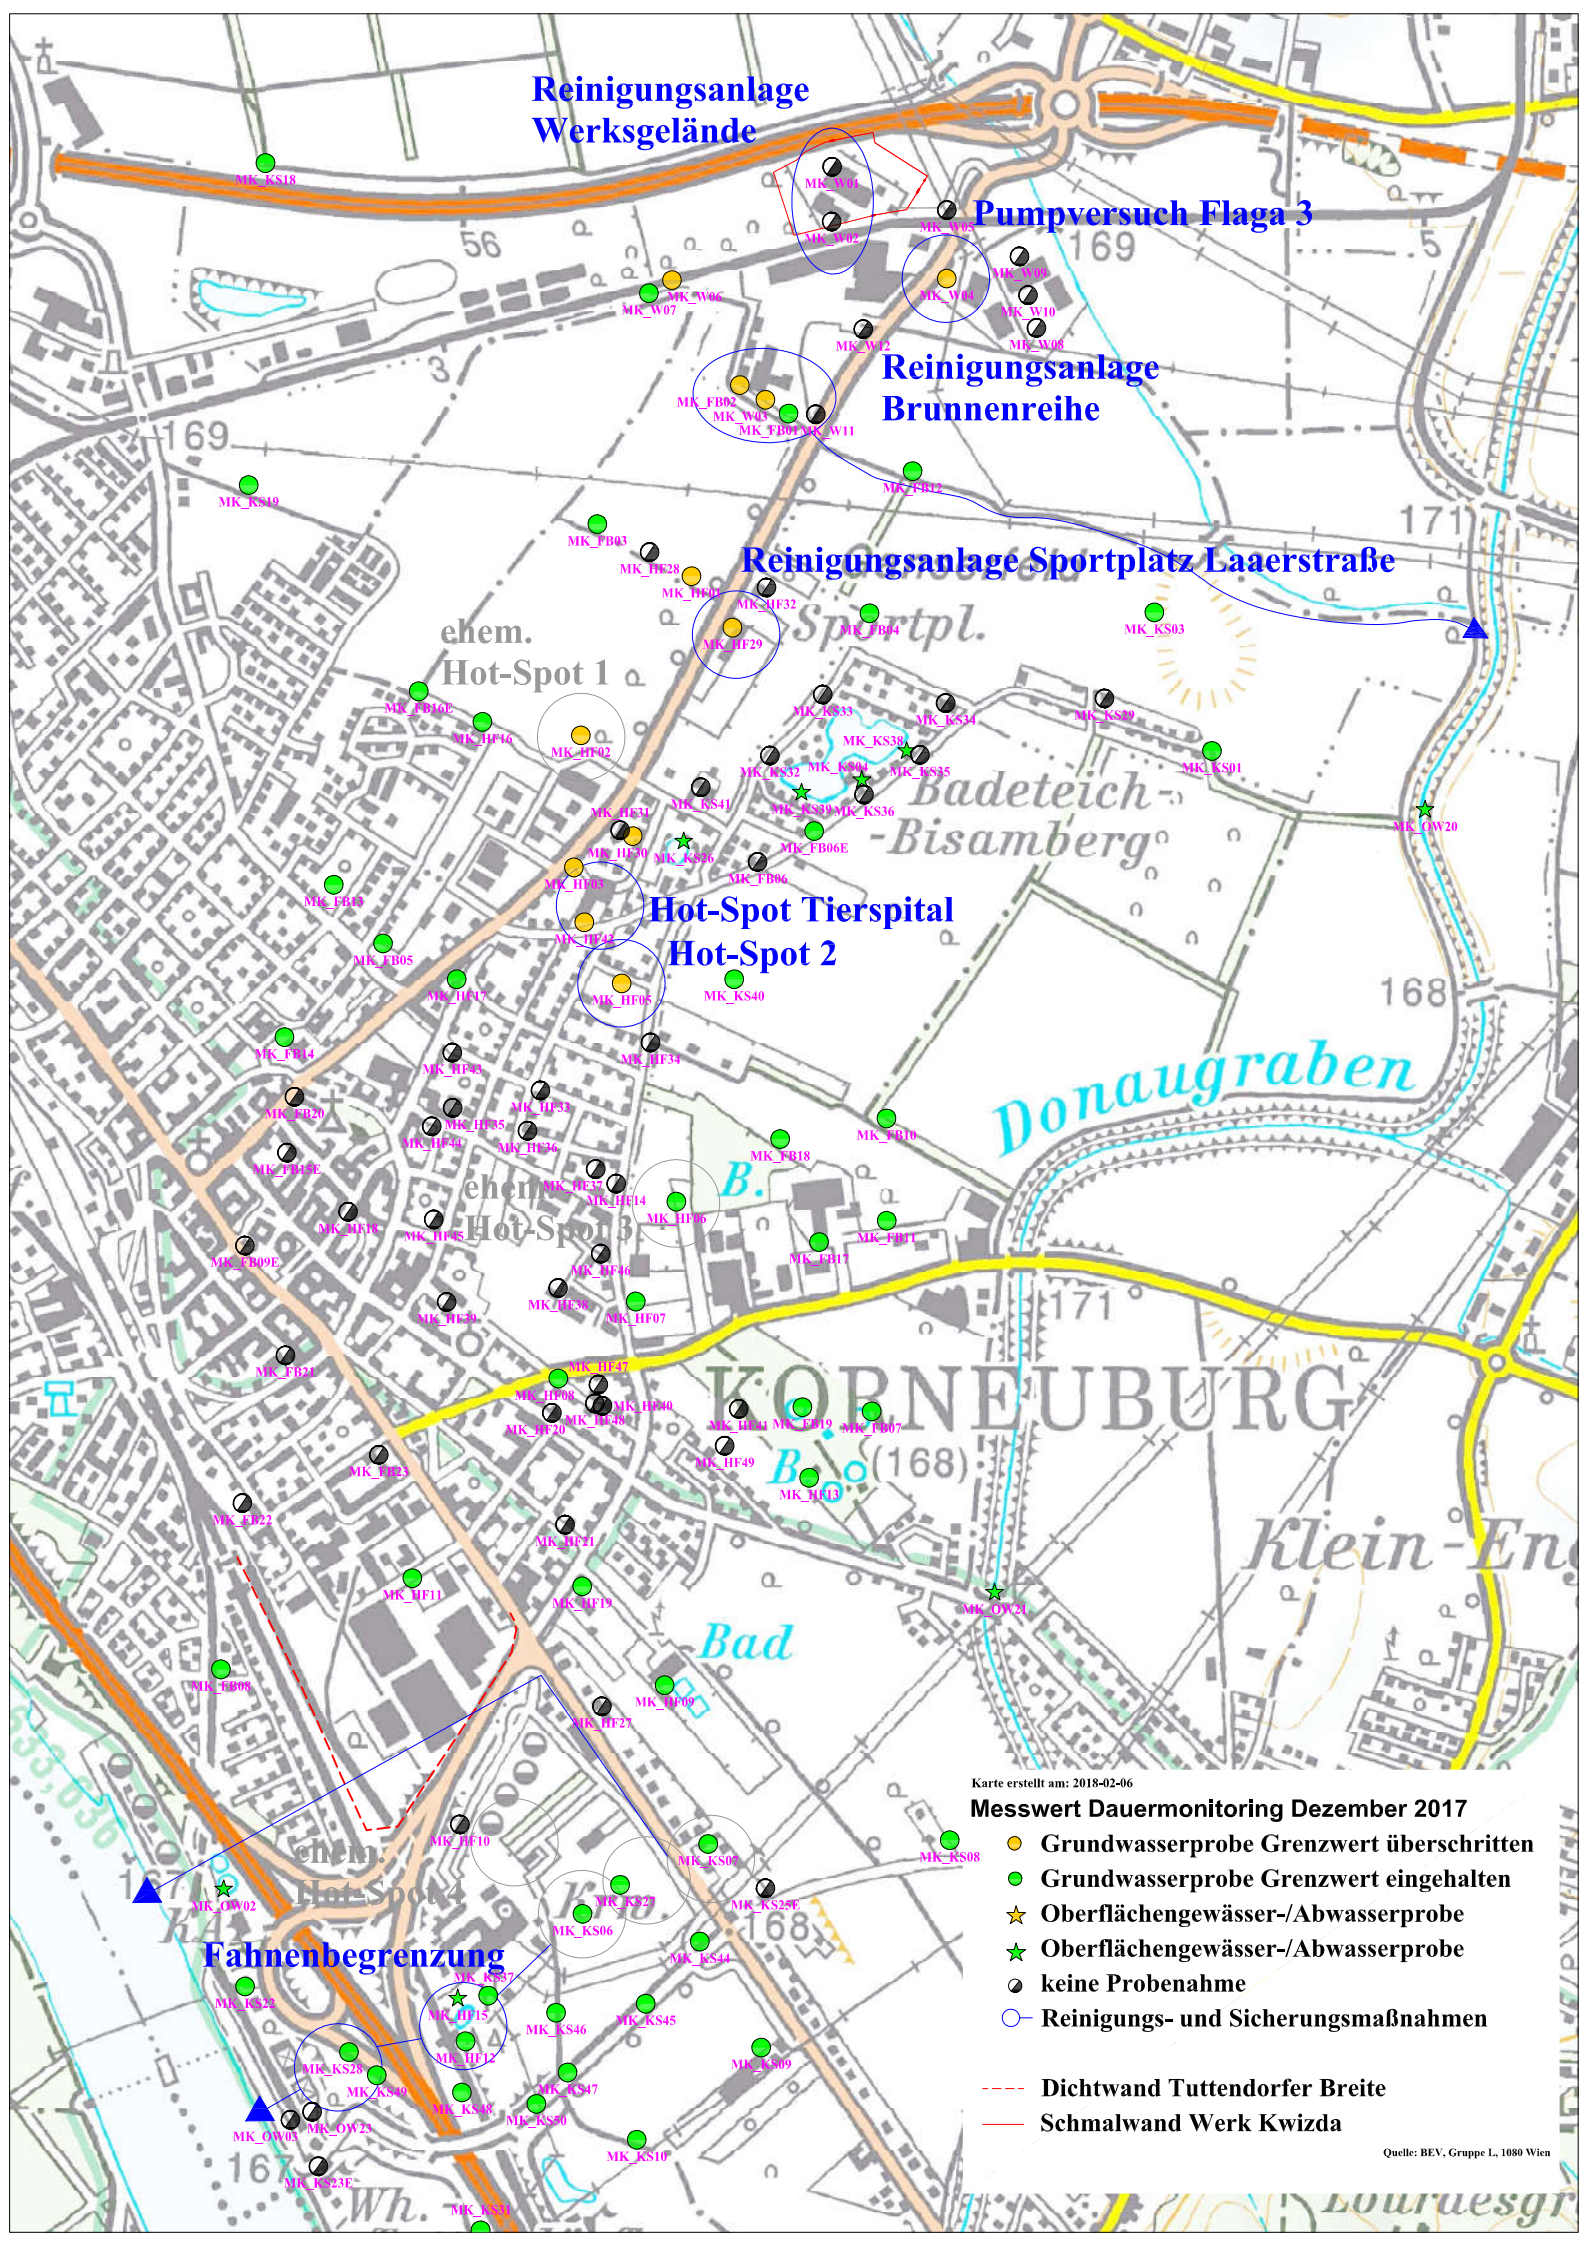
- Grundwasserprobe Grenzwert überschritten
  - Grundwasserprobe Grenzwert eingehalten
  - ★ Oberflächengewässer-/Abwasserprobe
  - ★ Oberflächengewässer-/Abwasserprobe
  - keine Probenahme
  - Reinigungs- und Sicherungsmaßnahmen
- 
- Dichtwand Tuttendorfer Breite
  - Schmalwand Werk Kwizda
