Karte erstellt am: 2017-08-08

**Messwert Dauermonitoring Juni 2017**

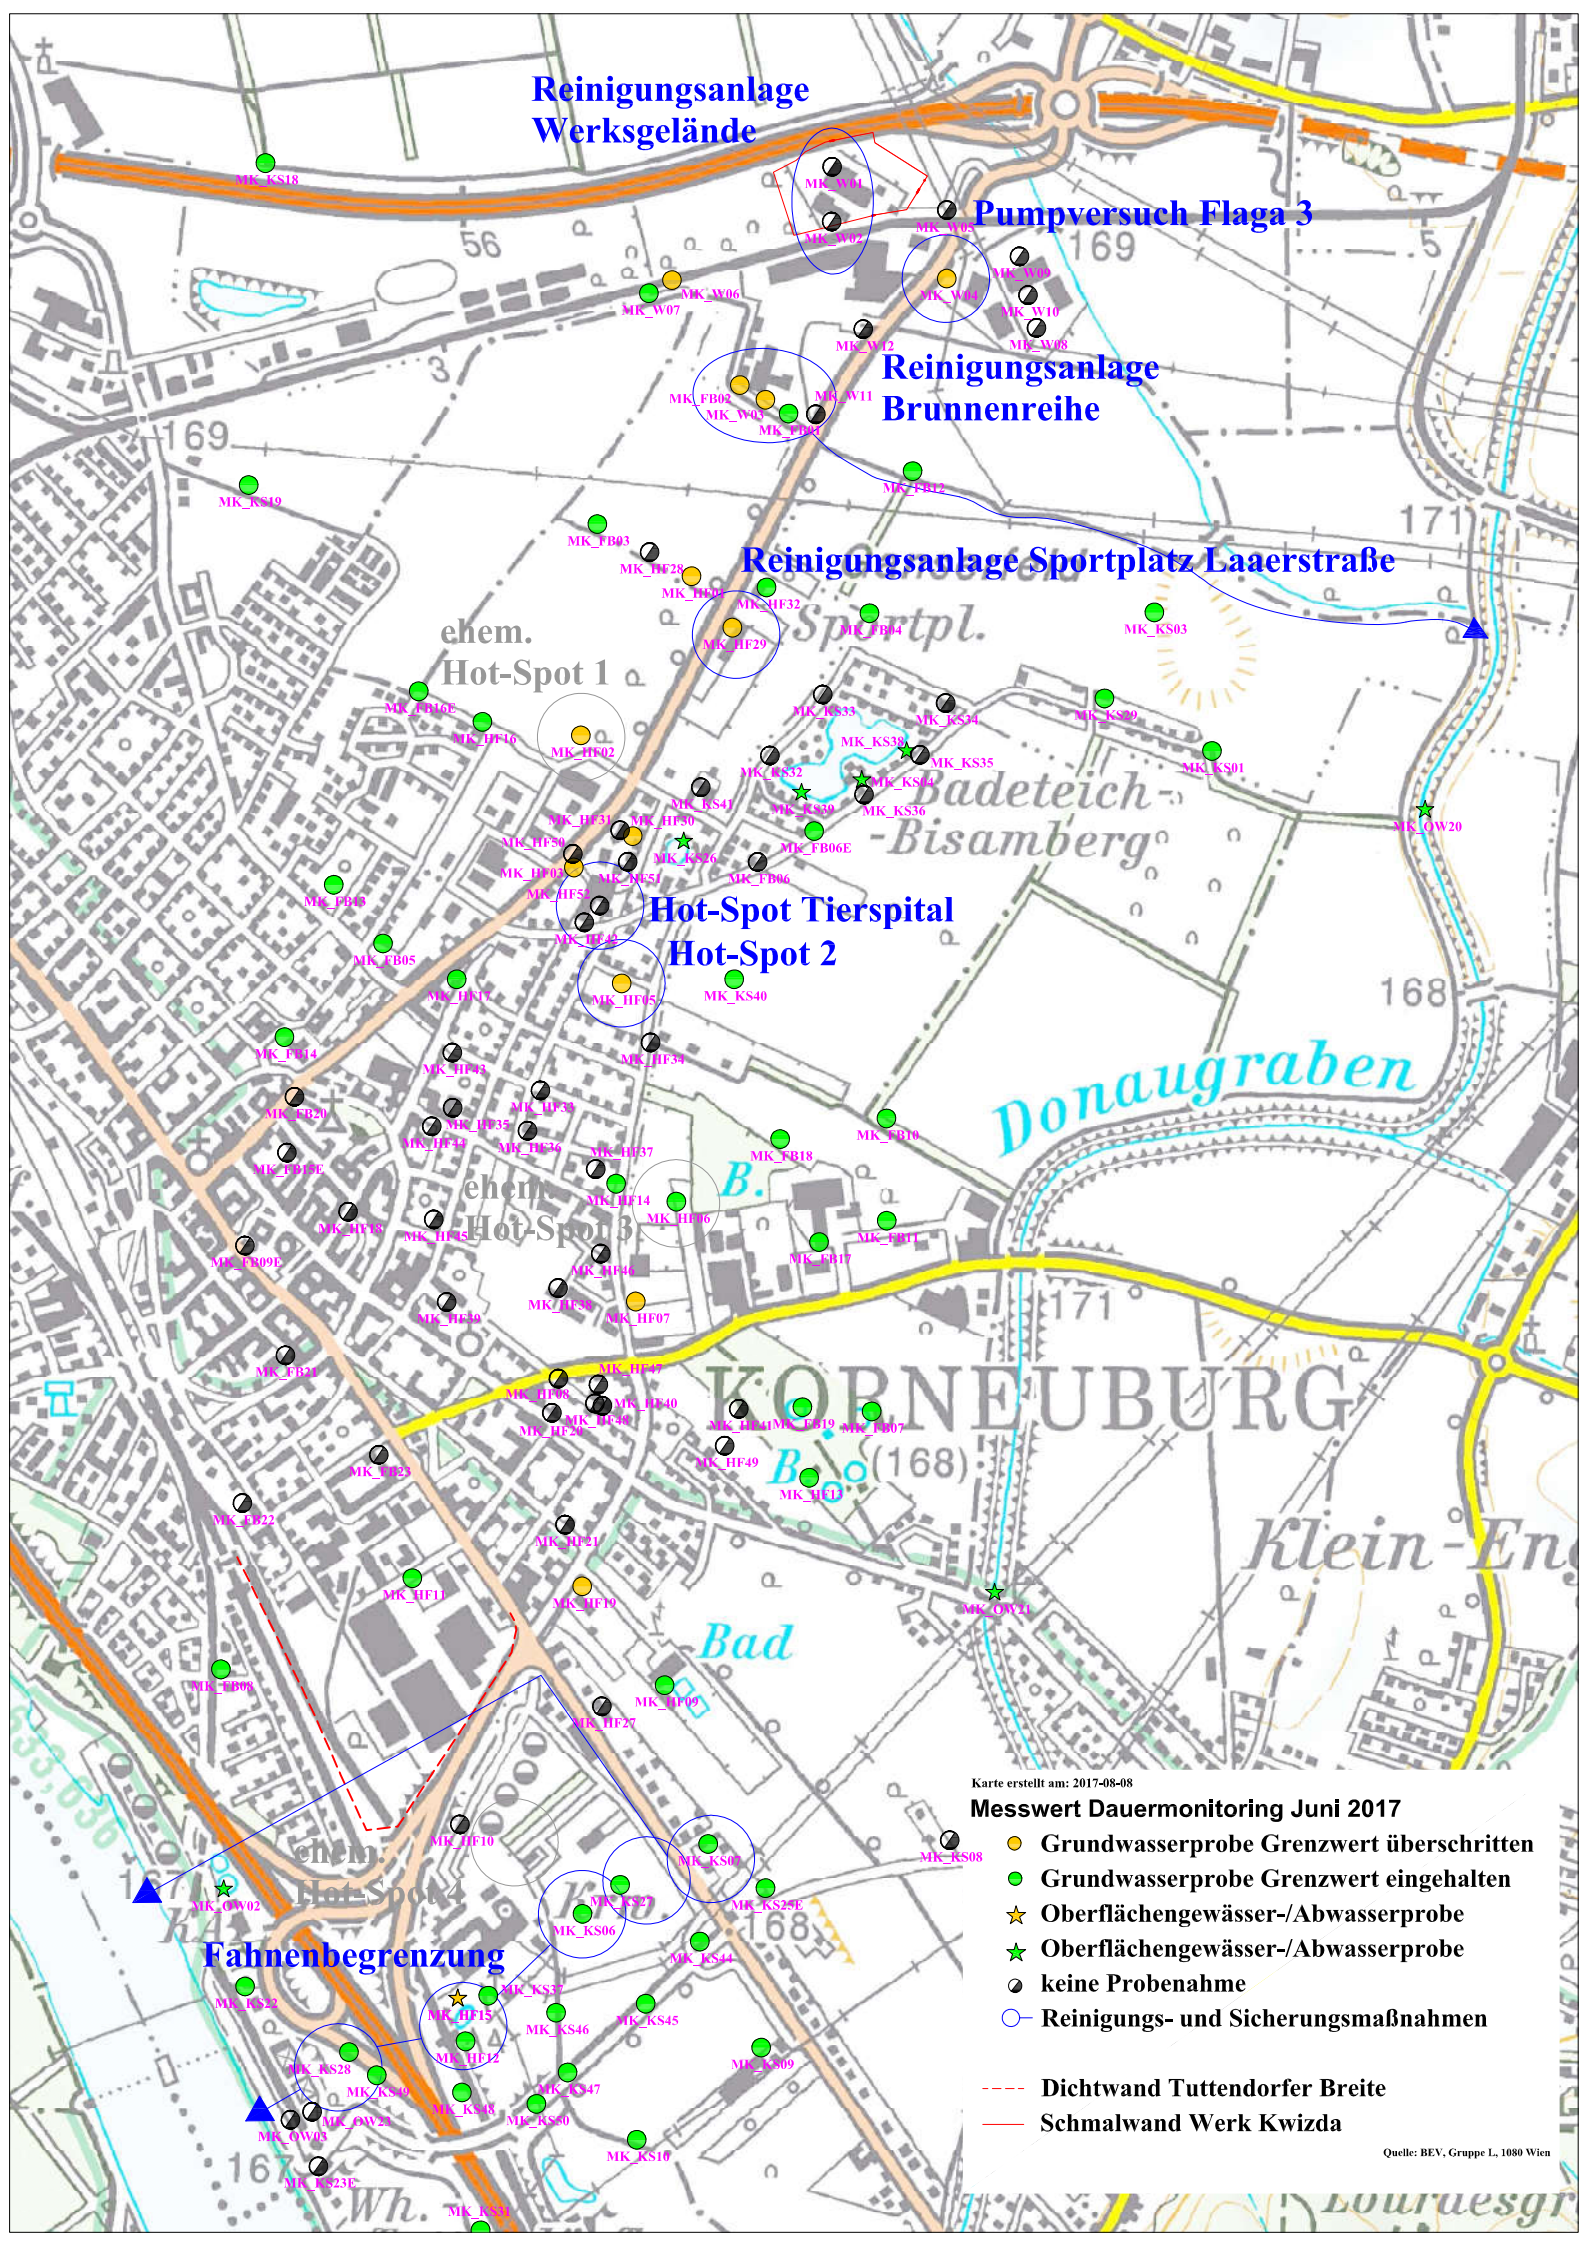
Reinigungsanlage  
Werksgelände

Reinigungsanlage  
Brunnenreihe

Reinigungsanlage Sportplatz Laaerstraße

Hot-Spot Tierspital  
Hot-Spot 2

- Grundwasserprobe Grenzwert überschritten
- Grundwasserprobe Grenzwert eingehalten
- ★ Oberflächengewässer-/Abwasserprobe
- ★ Oberflächengewässer-/Abwasserprobe
- keine Probenahme
- Reinigungs- und Sicherungsmaßnahmen

- Dichtwand Tuttendorfer Breite
- Schmalwand Werk Kwizda
