Karte erstellt am: 2018-07-24

Messwert Dauermonitoring Juni 2018

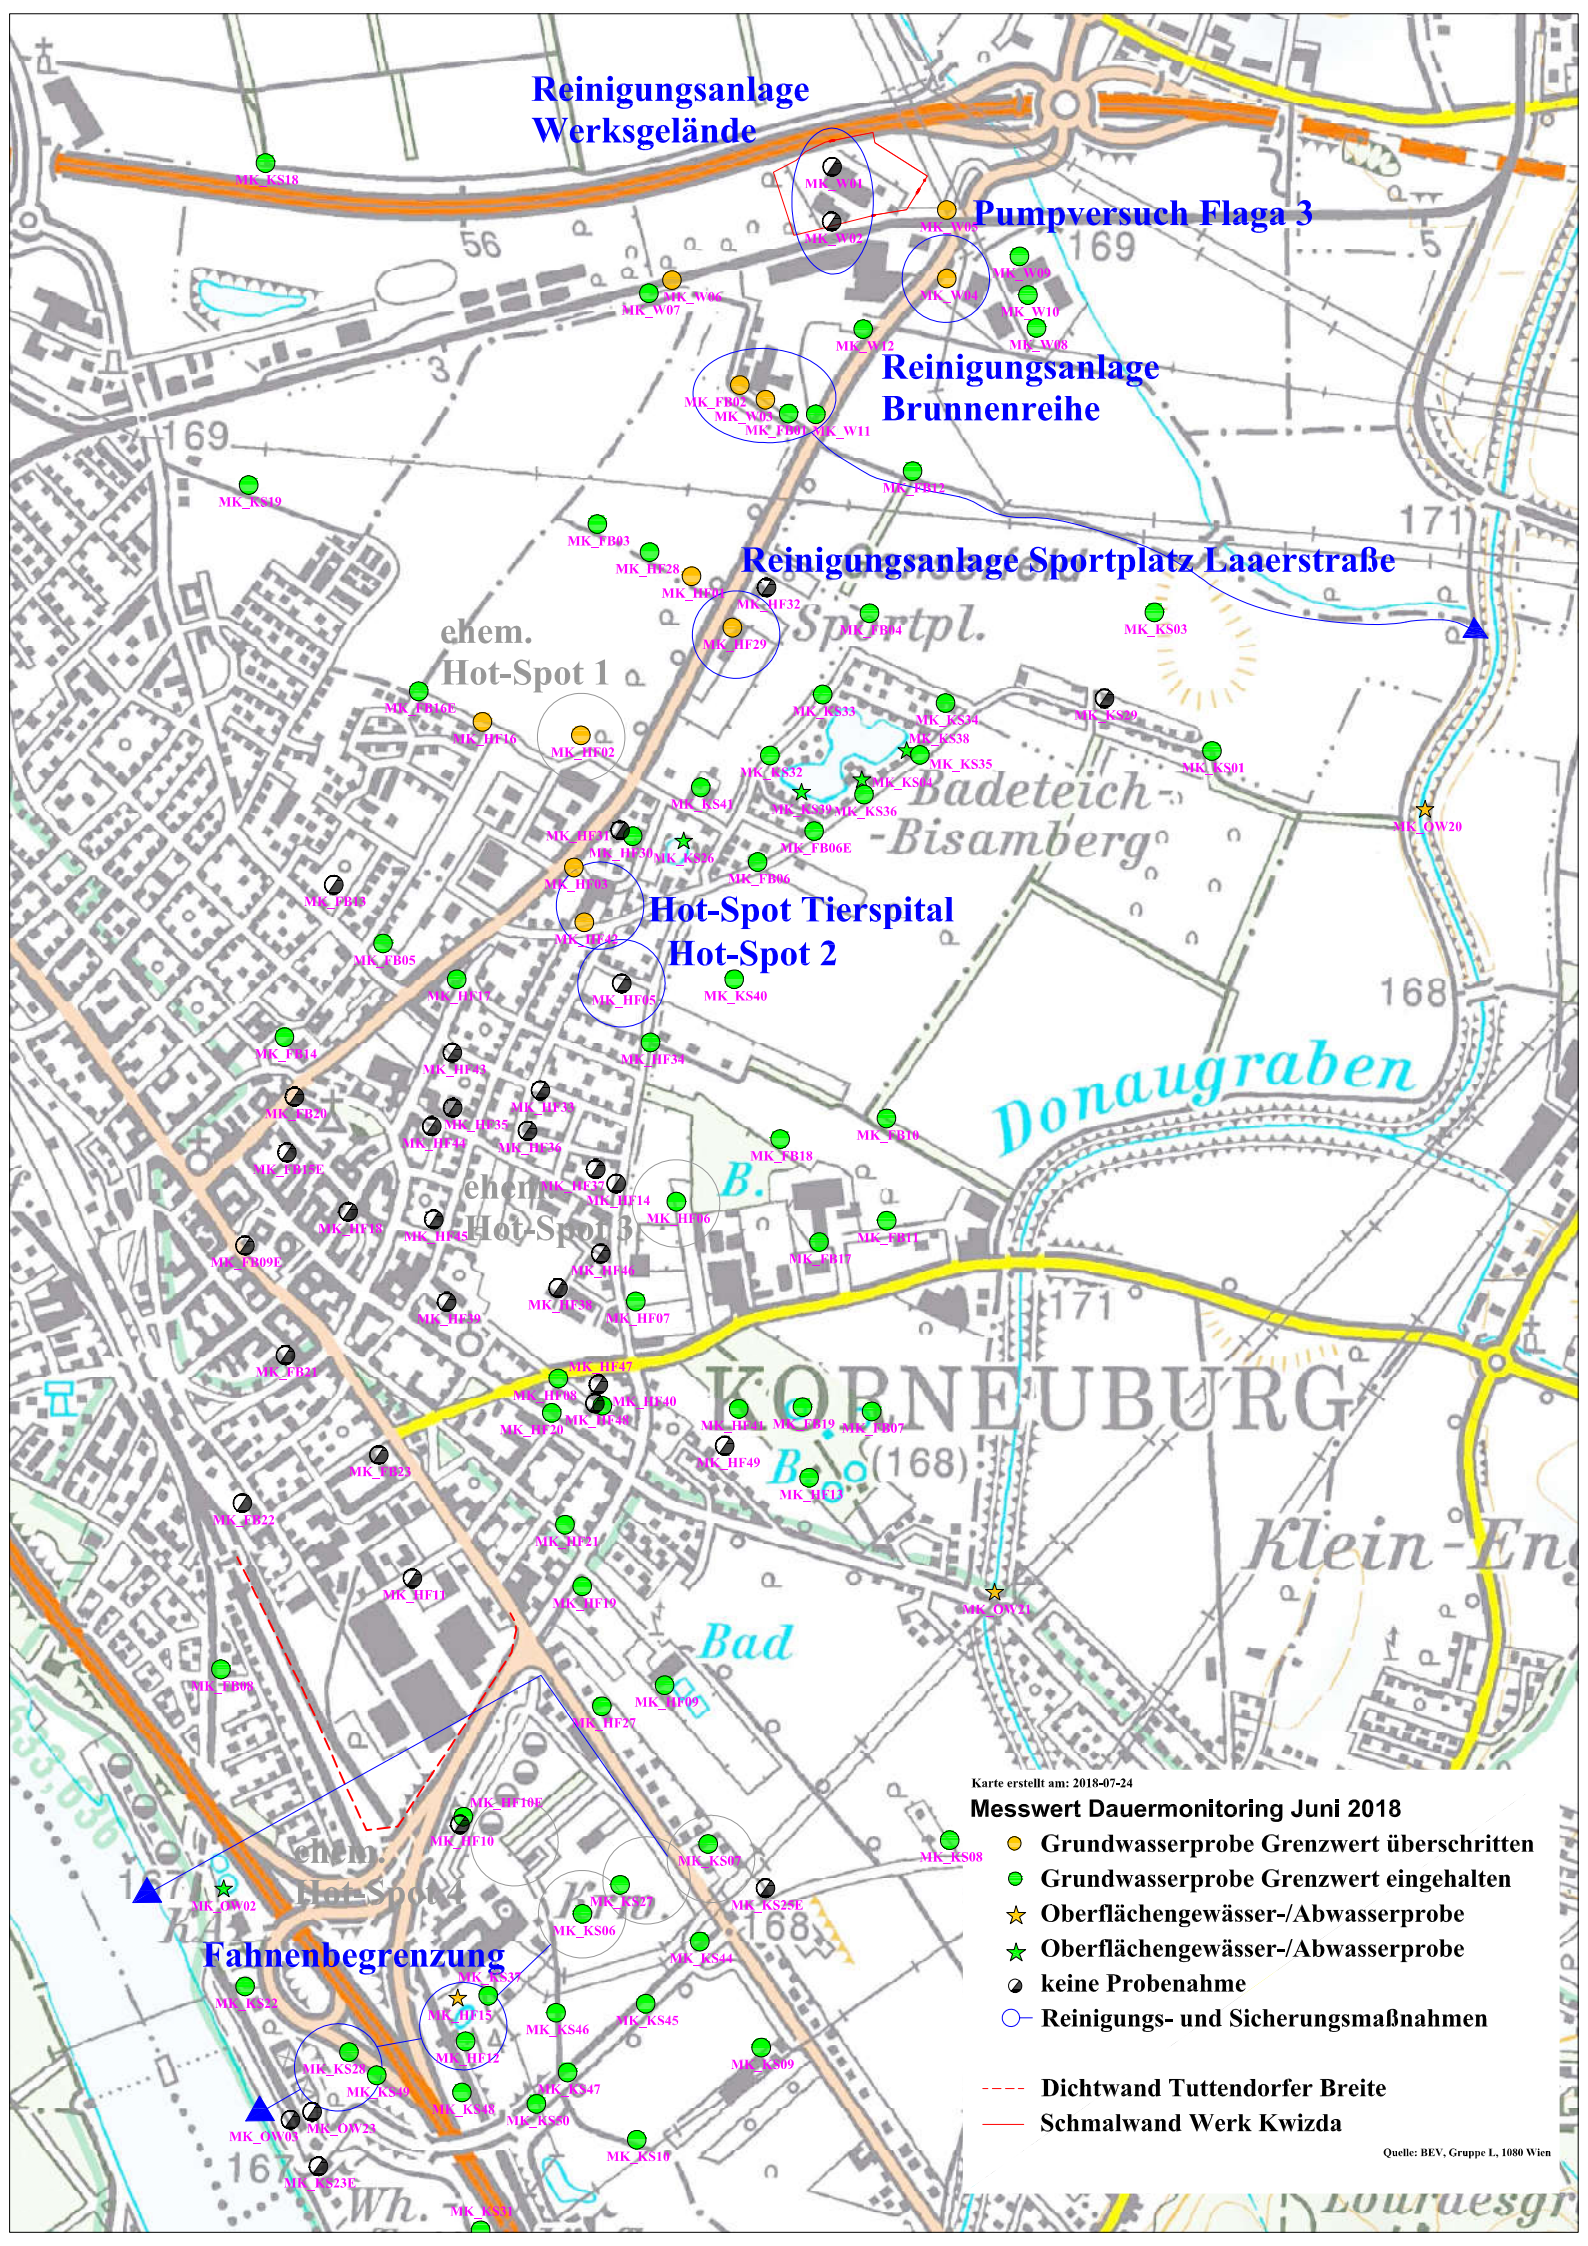
Reinigungsanlage
Werksgelände

Pumpversuch Flaga 3

Reinigungsanlage
Brunnenreihe

Reinigungsanlage Sportplatz Laaerstraße

Hot-Spot Tierspital
Hot-Spot 2

Fahnenbegrenzung

- Grundwasserprobe Grenzwert überschritten
- Grundwasserprobe Grenzwert eingehalten
- ★ Oberflächengewässer-/Abwasserprobe
- ★ Oberflächengewässer-/Abwasserprobe
- keine Probenahme
- Reinigungs- und Sicherungsmaßnahmen

- Dichtwand Tuttendorfer Breite
- Schmalwand Werk Kwizda
