Karte erstellt am: 2020-01-11

**Messwert Dauermonitoring Dezember 2019**

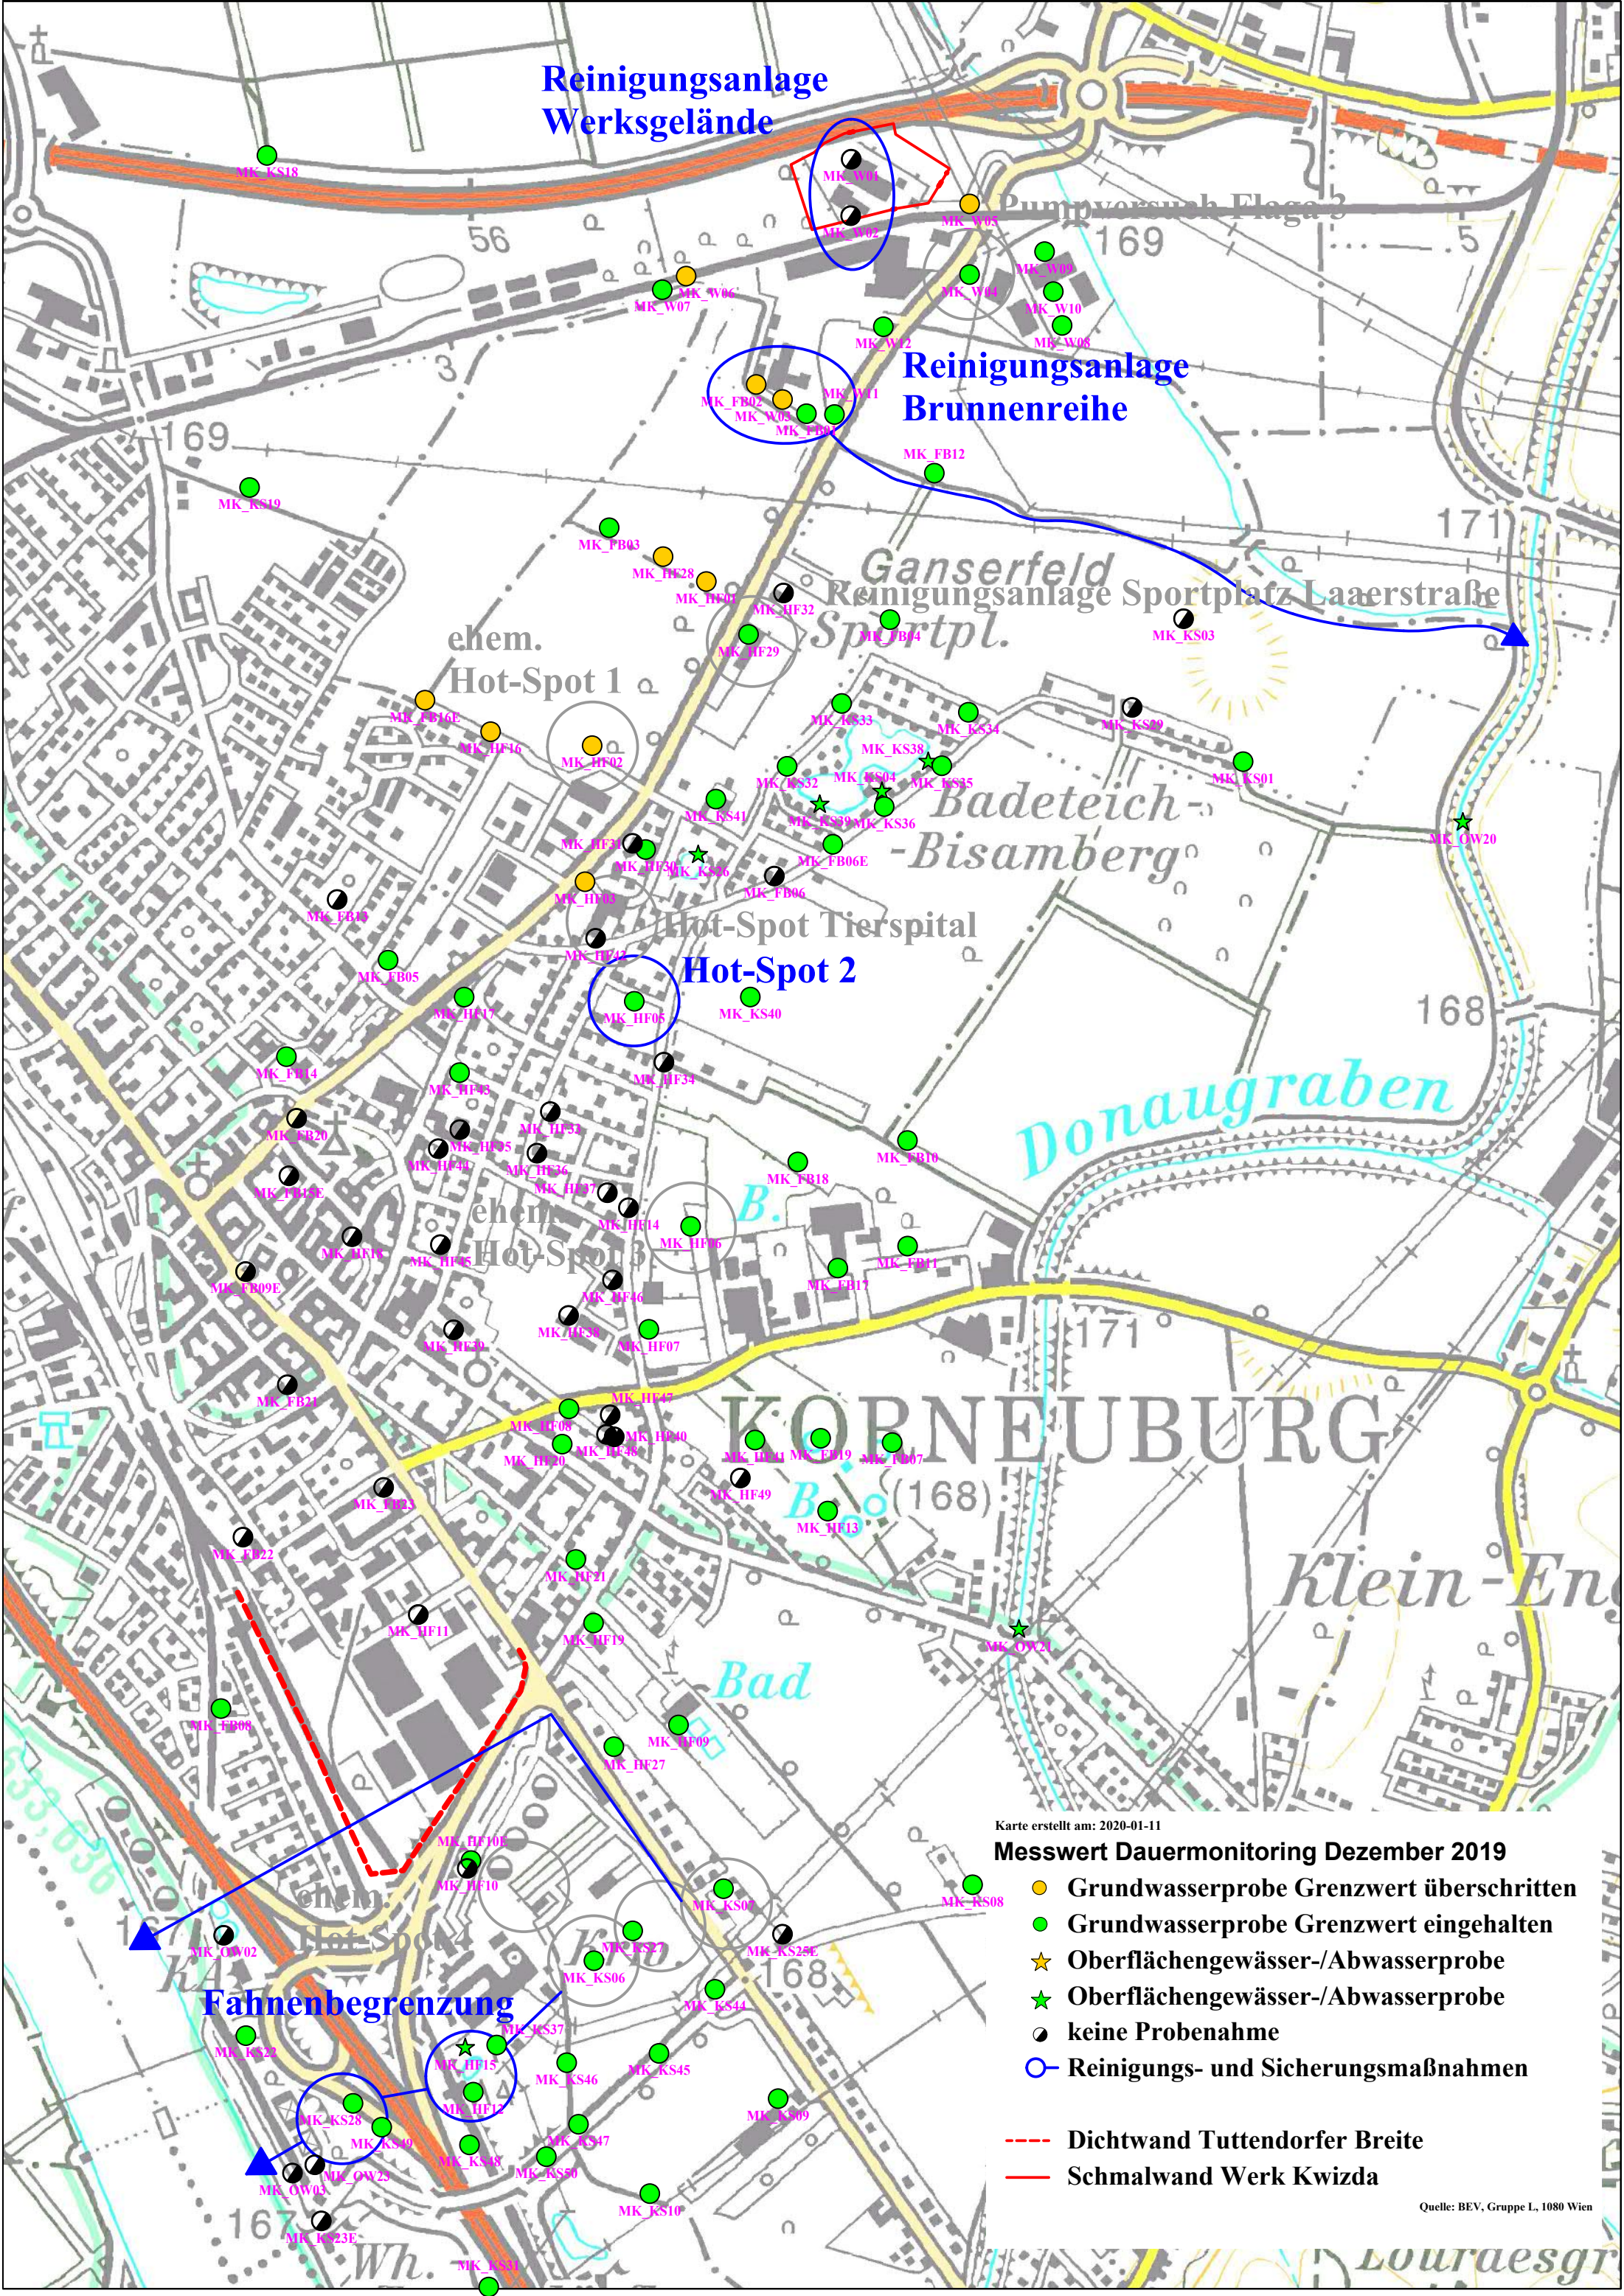
Reinigungsanlage  
Werksgelände

Reinigungsanlage  
Brunnenreihe

Reinigungsanlage Sportplatz Lauerstraße

Hot-Spot 1

Hot-Spot 2

Hot-Spot 3

Fahnenbegrenzung

- Grundwasserprobe Grenzwert überschritten
- Grundwasserprobe Grenzwert eingehalten
- ★ Oberflächengewässer-/Abwasserprobe
- ★ Oberflächengewässer-/Abwasserprobe
- keine Probenahme
- Reinigungs- und Sicherungsmaßnahmen

- - - Dichtwand Tuttendorfer Breite
- - - Schmalwand Werk Kwizda
