Karte erstellt am: 2021-03-15

**Messwert Dauermonitoring Dezember 2020**

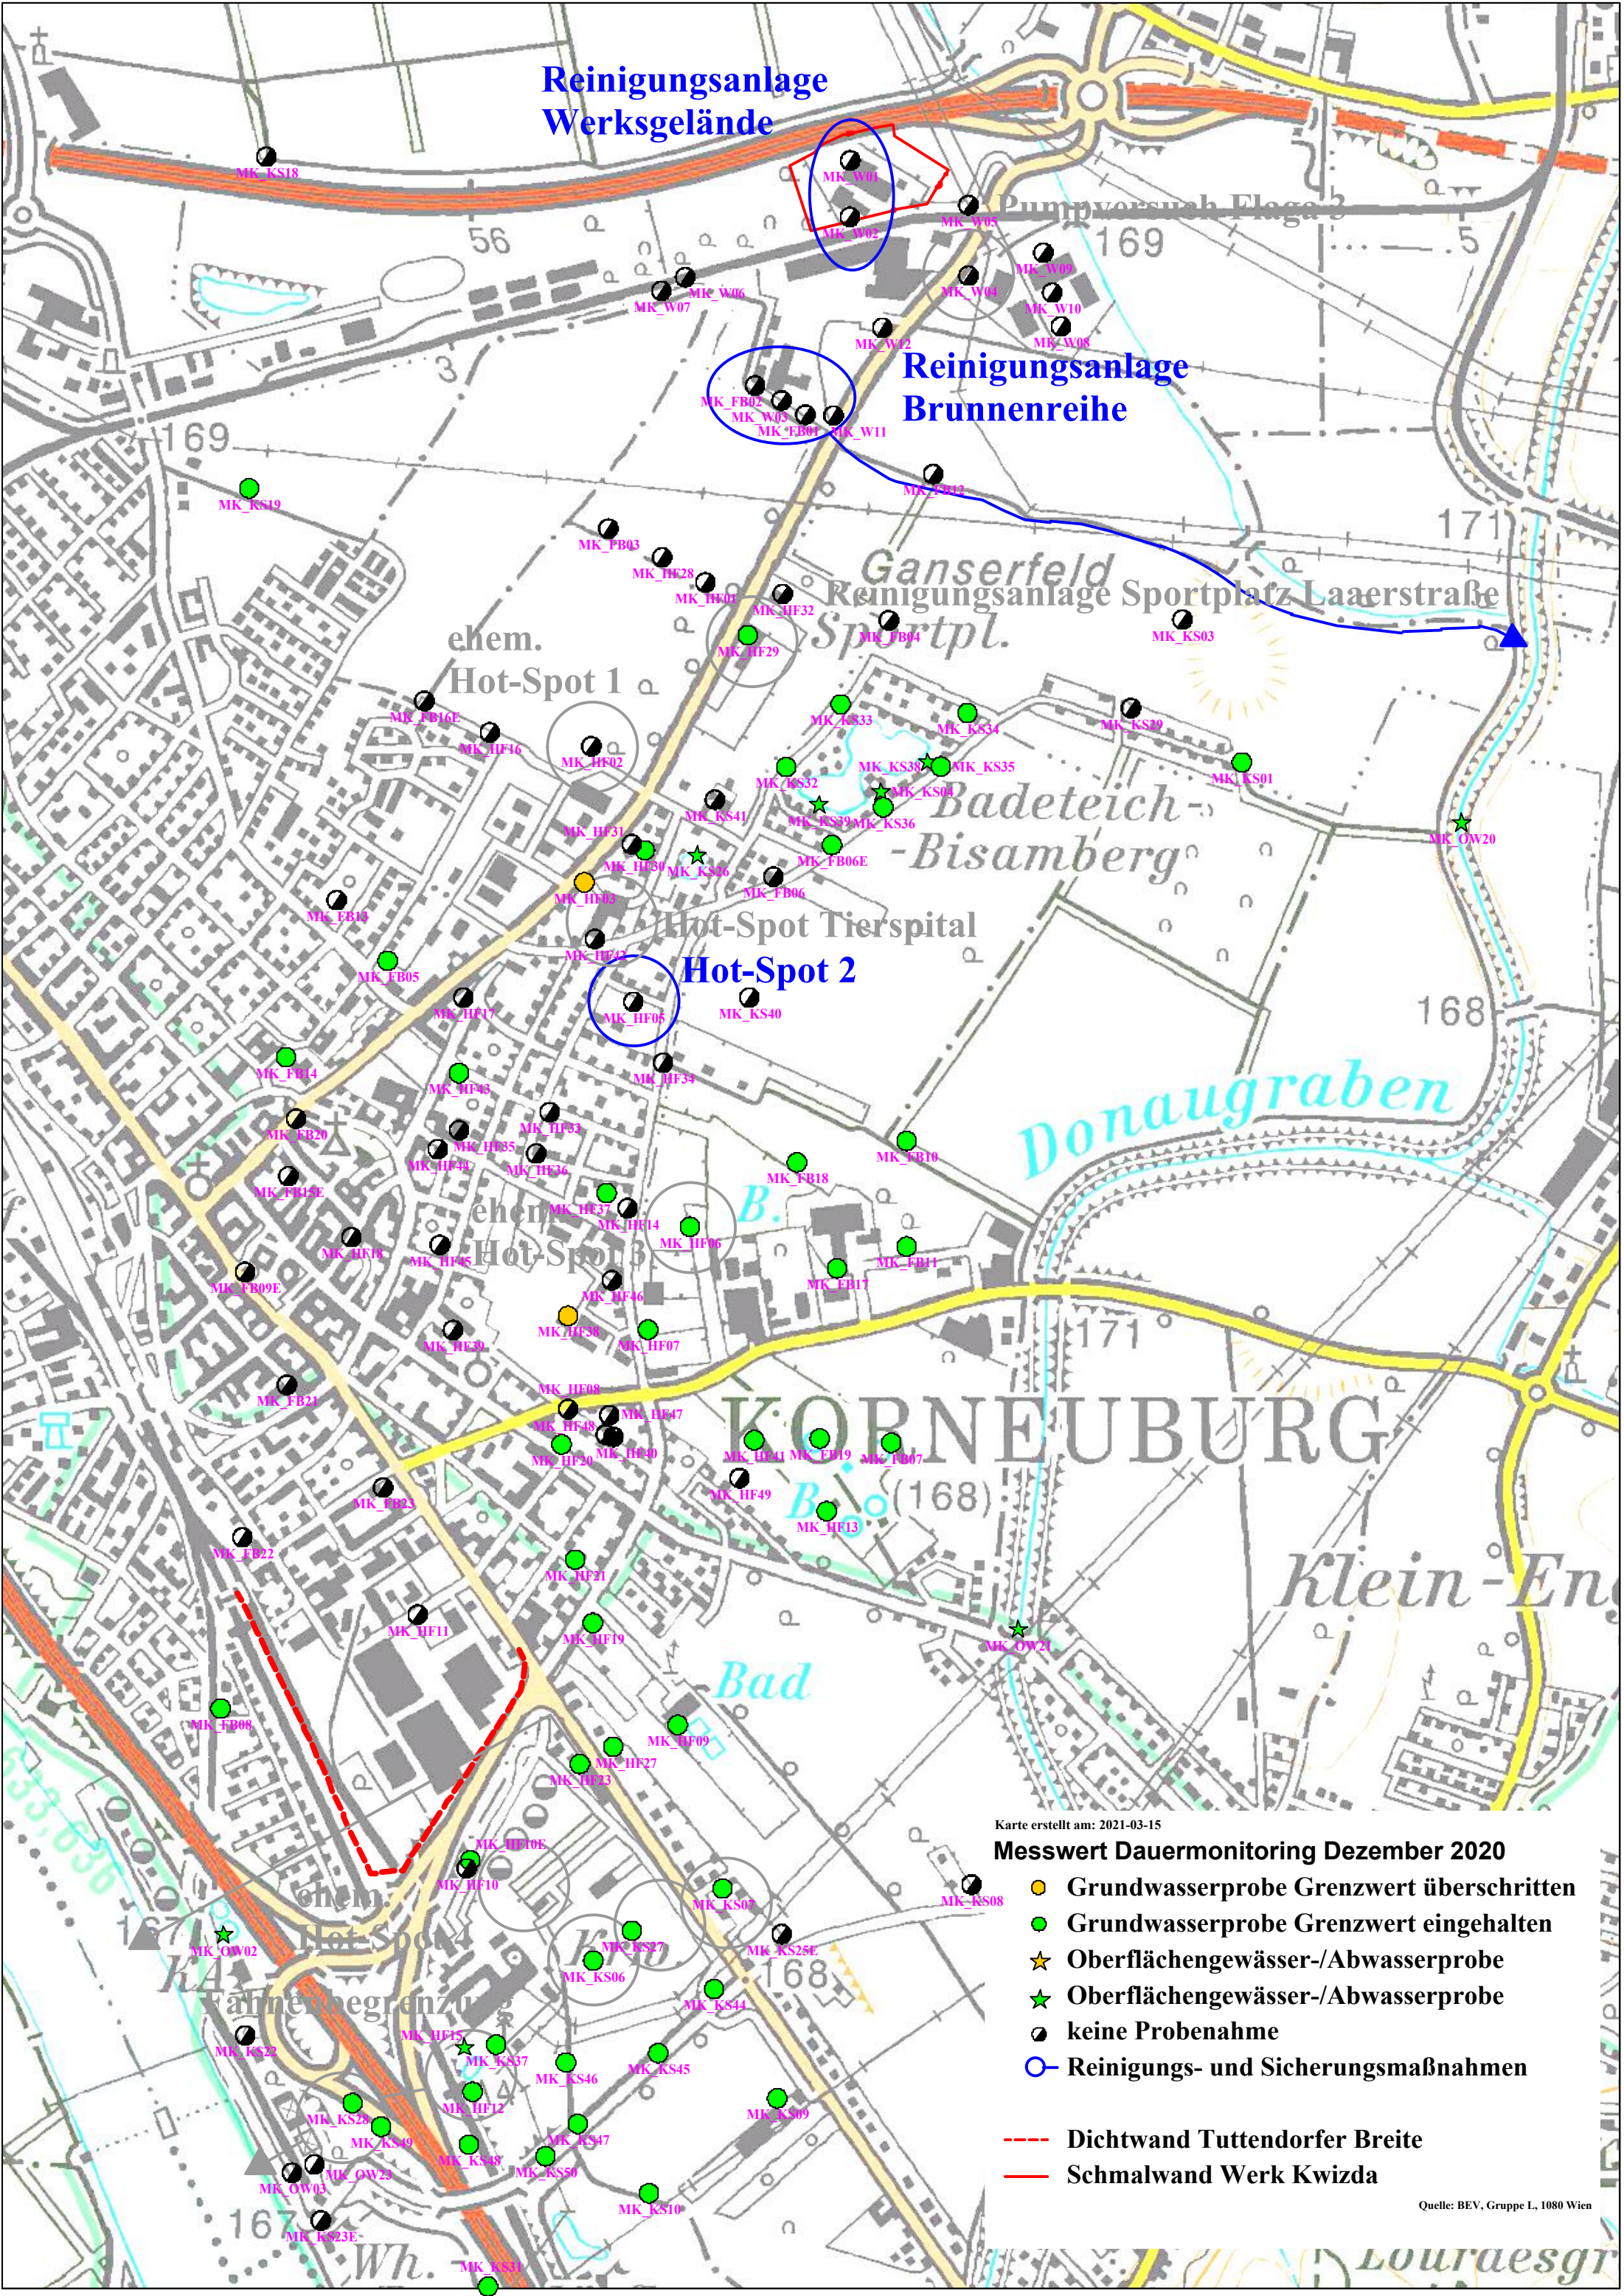
Reinigungsanlage  
Werksgeleände

Reinigungsanlage  
Brunnenreihe

Reinigungsanlage Sportplatz Lauerstraße

- Grundwasserprobe Grenzwert überschritten
- Grundwasserprobe Grenzwert eingehalten
- ★ Oberflächengewässer-/Abwasserprobe
- ★ Oberflächengewässer-/Abwasserprobe
- keine Probenahme
- Reinigungs- und Sicherungsmaßnahmen

- Dichtwand Tuttendorfer Breite
- Schmalwand Werk Kwizda
