Karte erstellt am: 2016-07-27

Messwert Dauermonitoring Juni 2016

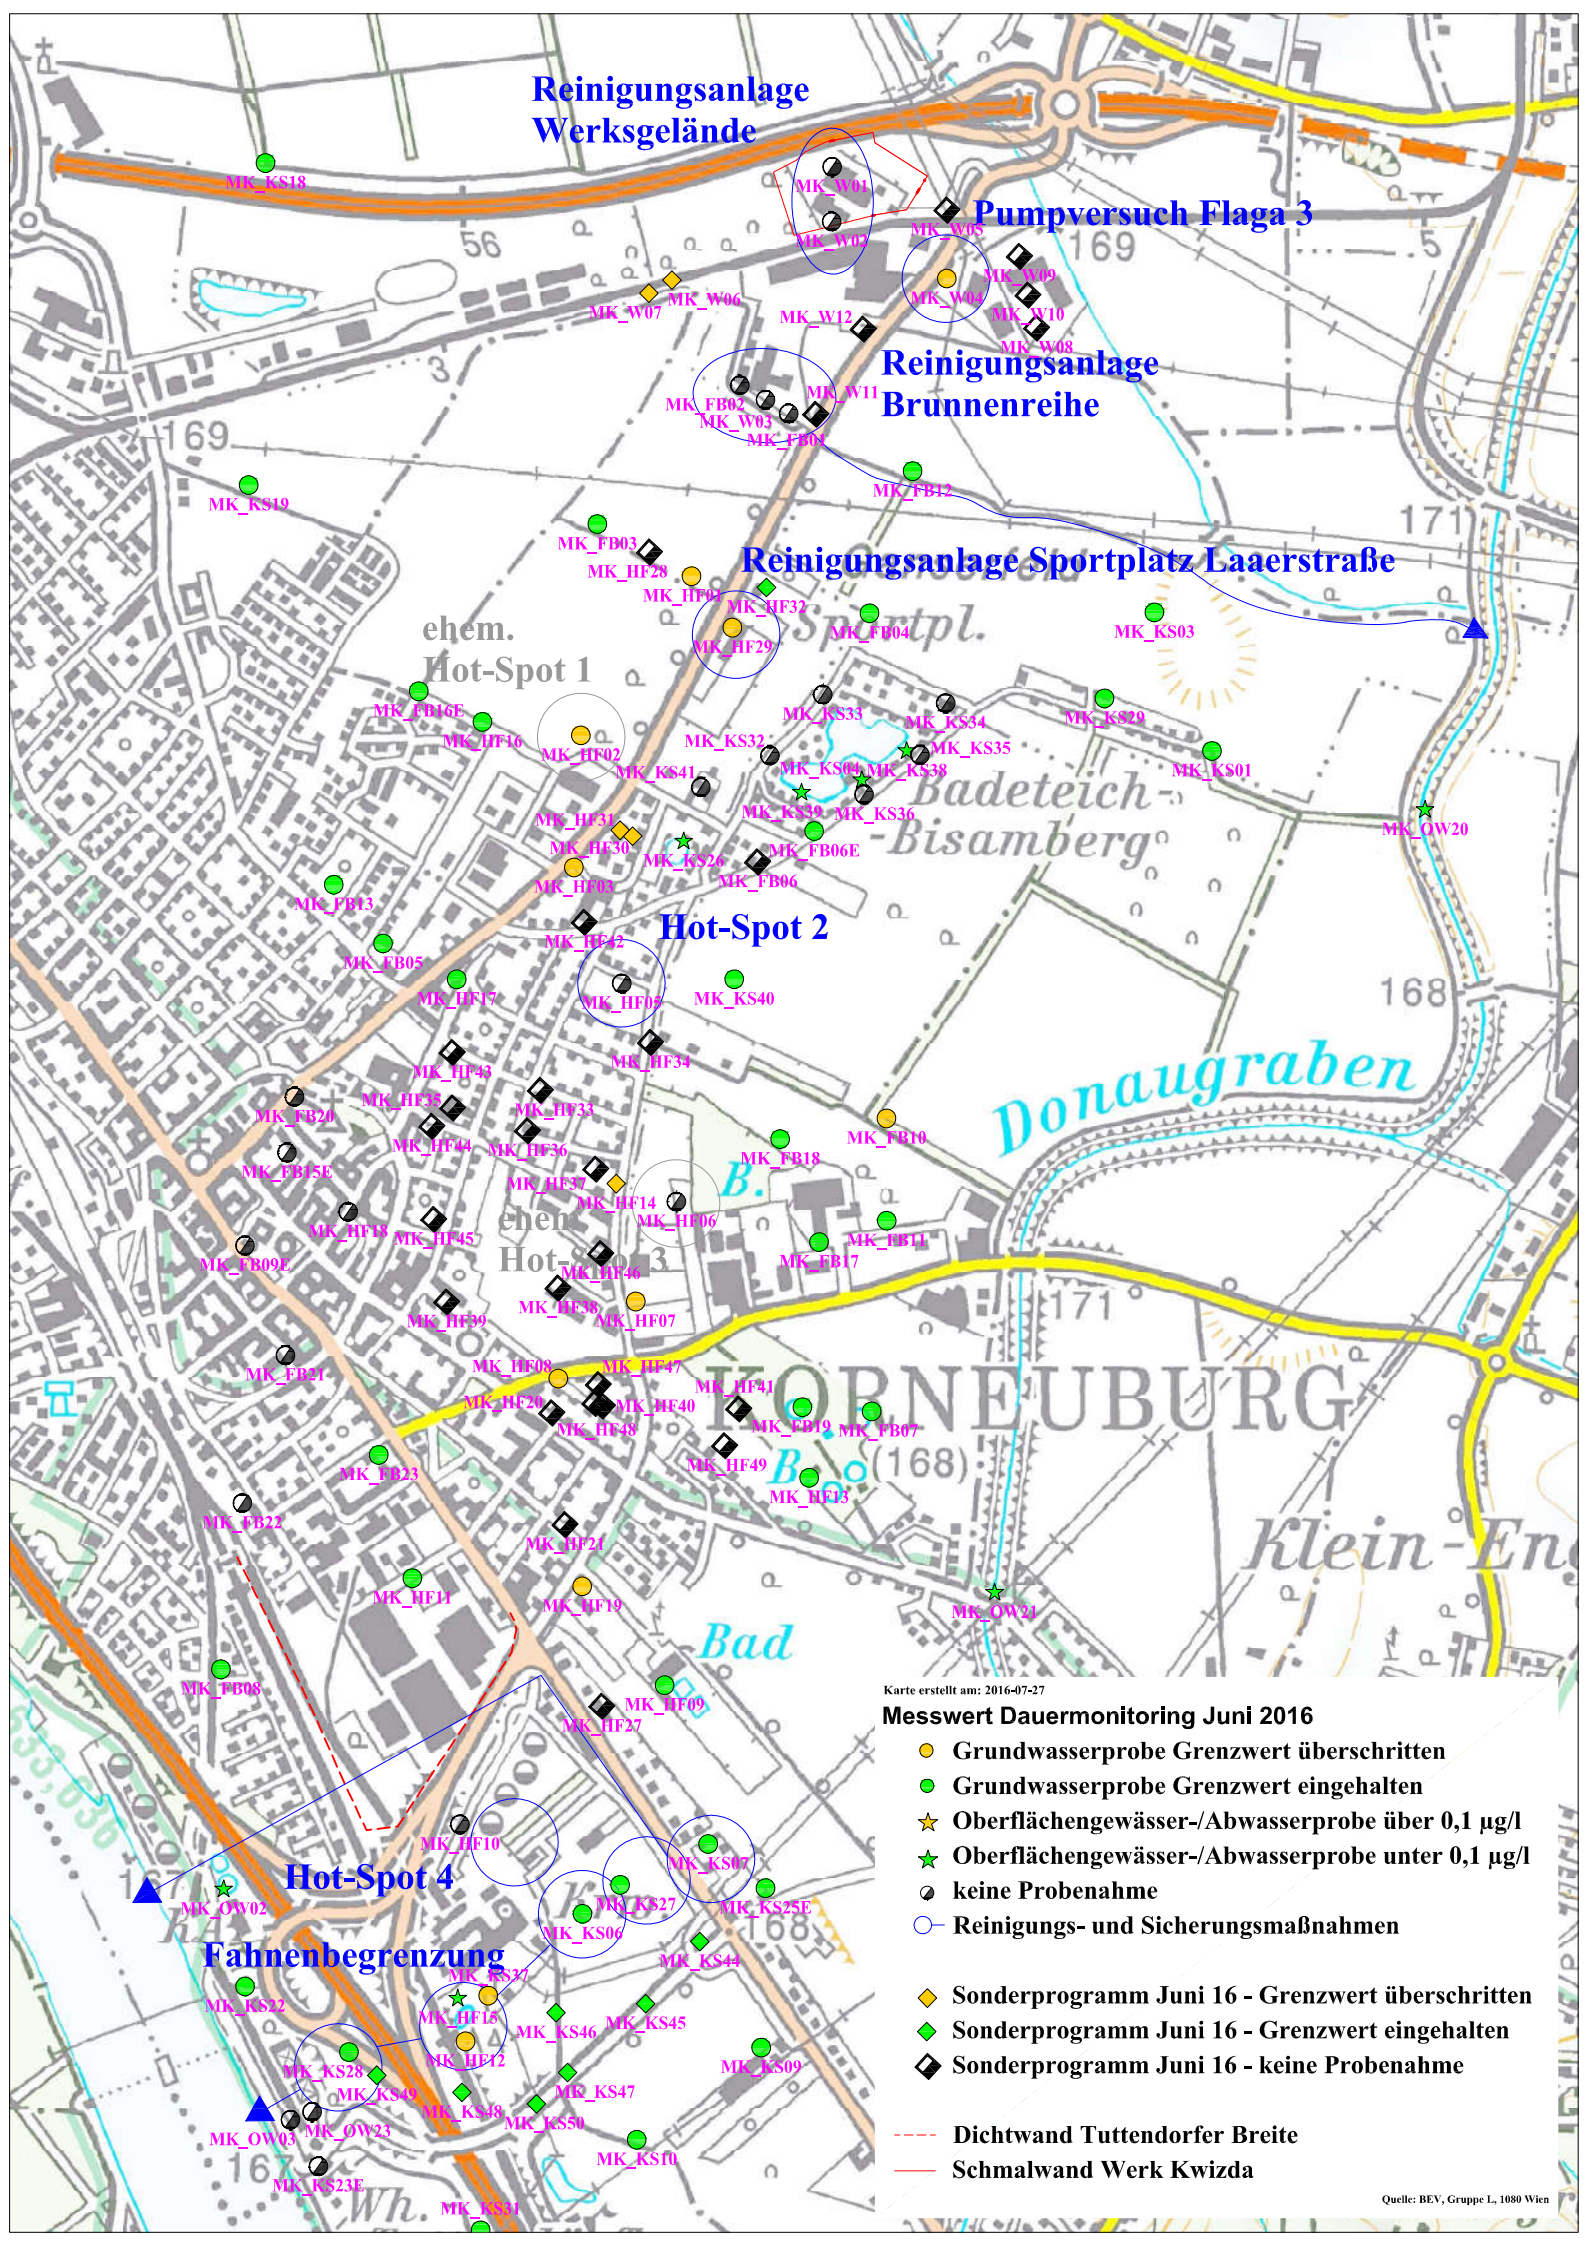
- Grundwasserprobe Grenzwert überschritten
- Grundwasserprobe Grenzwert eingehalten
- ★ Oberflächengewässer-/Abwasserprobe über 0,1 µg/l
- ☆ Oberflächengewässer-/Abwasserprobe unter 0,1 µg/l
- keine Probenahme
- Reinigungs- und Sicherungsmaßnahmen
- ◆ Sonderprogramm Juni 16 - Grenzwert überschritten
- ◆ Sonderprogramm Juni 16 - Grenzwert eingehalten
- ◆ Sonderprogramm Juni 16 - keine Probenahme

- Dichtwand Tuttendorfer Breite
- Schmalwand Werk Kwizda
